# *Le voci della Coltura*

*Segni, melodie  
e suoni a distesa  
dall'antico concerto  
campanario del  
Santuario di Lenna*

# L'incastellatura del concerto

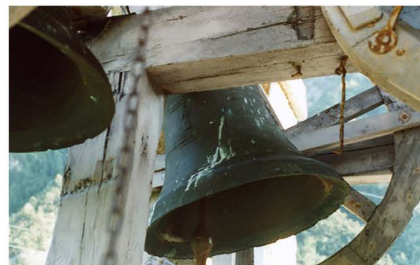
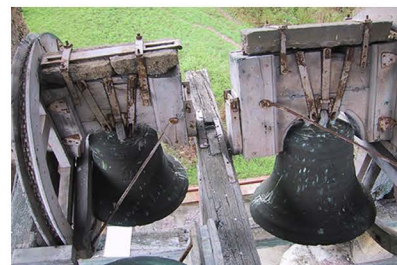
Immagini relative alla situazione precedente il restauro. In alto: particolare della quarta campana, risalente al 1718; a causa dell'usura del ceppo e della ferramenta la campana non era più perpendicolare al piano della cella campanaria. In alto a destra: la terza e la quarta campana; la terza campana, posta sulla sinistra, presentava una frattura al centro del contrappeso in pietra. A lato: particolare della ruota della terza campana e del montante che sostiene la struttura; il legno presentava un doppio colore bianco e verde, frutto delle progressive mani di vernici e smalti passati nel corso dei secoli per proteggere la struttura dall'intemperie.

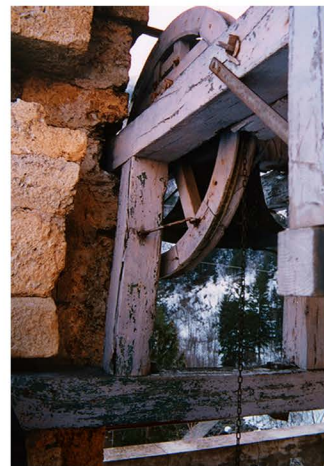
Prima di procedere all'intervento di restauro conservativo e andare a incidere in modo concreto sulla struttura, si è deciso di procedere a una rilevazione scientifica dello stato del legno direttamente sul campanile per verificare il suo reale grado di conservazione. In tal modo è stato possibile comprovare la sostanziale solidità delle travi portanti il concerto campanario, evitando così la loro ricostruzione o, ancor peggio, la loro sostituzione con un telaio in ferro. Sul legno sono stati effettuati due test: il primo di carattere resistografico per valutare la densità delle travi; il secondo per accertare l'umidità presente nel rovere. Il rilievo, effettuato dall'Ingegnere Massimo Del Senno, già attivo presso l'Istituto per la tecnologia del legno con sede a San Michele all'Adige (TN) - appartenente al Centro Nazionale per le Ricerche -, ha evidenziato che la struttura si presentava ancora sufficientemente solida e che l'unica parte effettivamente debole era costituita dal tenone di uno dei montanti, da ricostruire per assicurare stabilità alla struttura. Il rilievo ha consentito di comprendere che si trattava di una struttura costituita da travi e ceppi in rovere e da ruote in noce, presumibilmente risalenti agli inizi del XIX secolo se non addirittura del XVIII secolo. In effetti, dalle analisi effettuate sulle travi e dall'osservazione di alcune scanalature presenti nell'incastellatura si è compreso che la struttura era stata utilizzata per alloggiare altre campane, assai probabilmente il precedente concerto di tre campane, risalenti, queste, proprio al 1700.

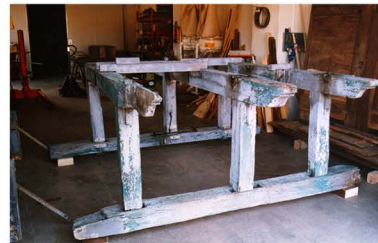
Il telaio supportante le campane rimontato in laboratorio dopo lo smontaggio.

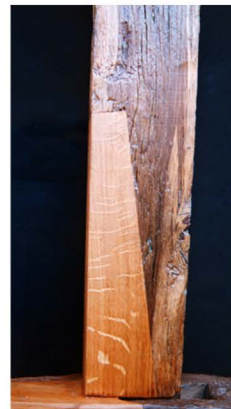
Il tenone illustrato in precedenza a pagina 10 completamente restaurato e ripristinato all'uso.

Terminato l'esame dei reperti si è proceduto al restauro, articolato in varie fasi. L'intervento è stato incentrato in primo luogo sull'incastellatura. Le travi che sostengono le campane inceppate sono state pulite e consolidate nella loro struttura. Quanto al colore, sono state sverniciate sino a riscoprire il colore naturale del legno, passando in tal modo dalle tinte bianche e verdi visibili in superficie prima dell'intervento al colore originale del rovere. Si è successivamente proceduto a lavori di falegnameria sulle singole travi, alla cui conclusione si è passati al rivestimento con sostanze atte a proteggere il legno in ogni sua parte: in primo luogo è stato passato un impregnante protettivo contro le muffe e i raggi ultravioletti; in secondo luogo le travi sono state verniciate con vernice tixotropica all'acqua con funzioni protettive. Non ci è dato sapere se due secoli fa il castello apparisse dello stesso colore che vediamo noi oggi, vale a dire in puro rovere. È però assai probabile che all'epoca si usasse verniciare sin dall'inizio le incastellature per meglio conservarle.

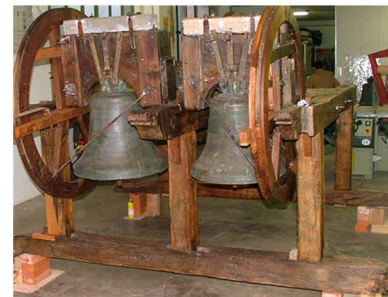
Le campane in fase di rimontaggio sull'incastellatura per la verifica della loro bilanciatura e perpendicolarità rispetto al piano.

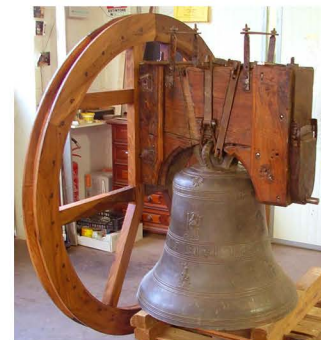
Nel momento di ricostruire la ruota della seconda campana, il restauratore ha deciso di riproporre le incisioni presenti sulla ruota originale, incisioni che servivano a guidare il falegname nell'inserimento preciso dei chiodi, facendo sì che mantenessero lungo tutta circonferenza la medesima distanza dai due bordi.
